RP-33/16

**Temat:** Ocena stanu technicznego komina zlokalizowanego w ciepłowni C-13  
ul. Spichrzowa 18 w Gnieźnie oraz określenie rodzaju i zakresu prac  
remontowych poprzedzających planowane malowanie komina.

Celem oceny jest określenie stanu technicznego komina żelbetowego ciepłowni C-13 ul. Spichrzowa 18 w Gnieźnie oraz określenie rodzaju i zakresu prac remontowych poprzedzających planowane malowanie komina.

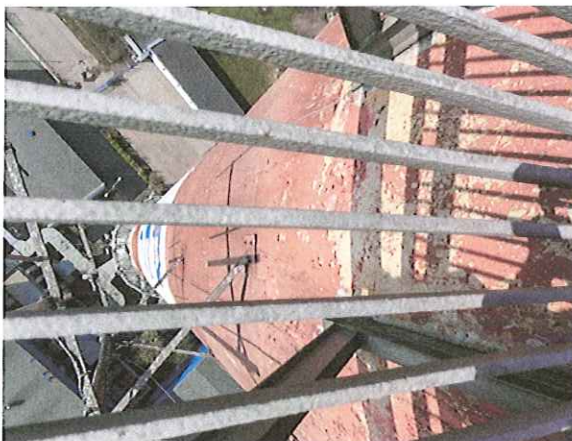
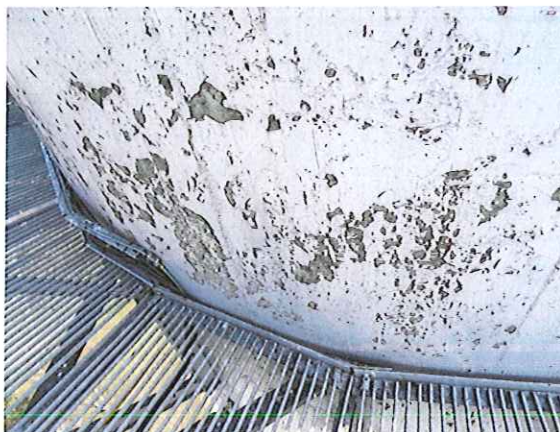
Fot. 1

Tak zwane „raki” powierzchni występują w kilkunastu miejscach lecz powierzchnia każdego z nich nie przekracza obszaru  $0,5\text{m}^2$ . Występujące rysy pionowe o maksymalnej rozwarości do  $0,5\text{mm}$  są nieliczne a ich długość nie przekracza 5 m. W strefie malowania pasów ostrzegawczych, powłoka zabezpieczająca beton została prawie całkowicie uszkodzona i w chwili obecnej nie spełnia swojego zadania. Licznie występujące obszary złuszczenia farby (fot 1, 2) oraz jej całkowite skredowanie kwalifikuje ją do wymiany.

Powłoki ochronne zabezpieczające zewnętrzny płaszcz na kominie uległy zniszczeniu. Świadczą o tym licznie występujące uszkodzenia betonowej powłoki trzonu komina. Farba zabezpieczająca w wielu miejscach się łuszczy a od strony północno- zachodniej została w dużej mierze wypłukana przez deszcze ( fot 1 i 2).

**- malowanie renowacyjne całego trzonu komina – ok. 1820 m<sup>2</sup>**

- Usunięcie luźno przywierającej powłoki malarskiej za pomocą mycia wysokociśnieniowego co najmniej 200 bar.
- Dwukrotne malowanie trzonu komina farbą chlorokauczkową w pasy ostrzegawcze, zgodnie z „Rozporządzeniem Ministra Infrastruktury”

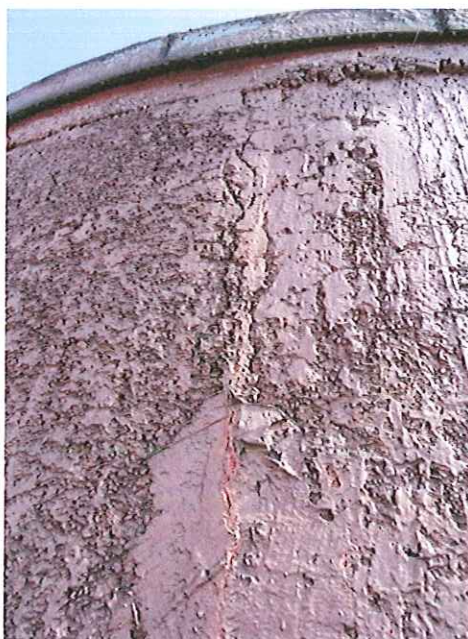
Fot. 3

Zaobserwowana grubość odspojonej warstwy betonu waha się od 2 do 4cm. Występowanie ubytków powierzchniowych betonu ma charakter nieregularny. Podczas oględzin nie zaobserwowano jakiegoś szczególnego nagromadzenia ich w jednej strefie lub miejscu. Wyjątek stanowi strefa głowicy komina od poziomu +97.00m. do szczytu komina (fot 3). Tu nagromadzenie uszkodzeń i mikropęknięć jest duże.

Nad galerią poziom + 97m stan trzonu komina jest zły i powinien zostać poddany gruntownej renowacji.

**- powierzchnia „wierzchołkowa” do gruntownej naprawy – ok. 40 m<sup>2</sup>**

- Odkucie pęknięć i ubytków. Usunięcie niepotrzebnego osprzętu stalowego i pozostałych kotew
- Usunięcie metodą strumieniowo-ścierną wszystkich warstw starej farby i szpachłówek do czystego betonu.
- Wypełnienie ubytków zgodnie z technologią PCC
- Wyszpachlowanie całej powierzchni szpachłówką epoksydową np. SikaGard 720 EpoCem
- Zabezpieczenie powierzchni dwukrotnie farbą Epoksydową chemoodporną czerwoną

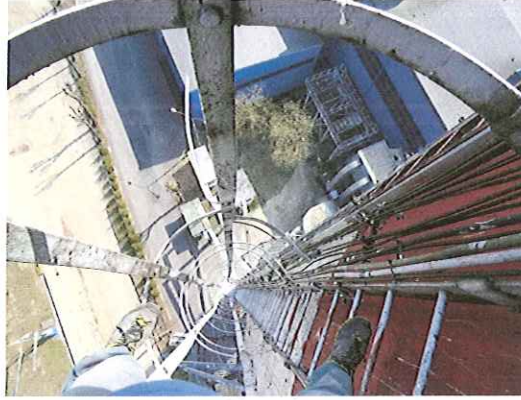
Fot. 4

Drabiny włazowe umożliwiające komunikację pomiędzy galeriami komina są w stanie dobrym. Jedynie na środkowym odcinku drabina prowadząca z galerii na poziomie  $+33,00\text{m}$ . na galerię na poziomie  $+66,00\text{m}$  pozbawiona jest ciągłości osłony ochronnej. W miejscu zdemontowanej galerii nie uzupełniono osłony drabiny (fot 4). Pęknięty spaw (fot 5) na poziomie  $+76,00\text{m}$  powoduje brak stabilności osłony drabiny.

- uzupełnienie osłony drabiny – ok. 4m i naprawa uszkodzonego spawu

- Uzupełnić elementy osłony do stanu pierwotnego. Pęknięty spaw – pospawać.

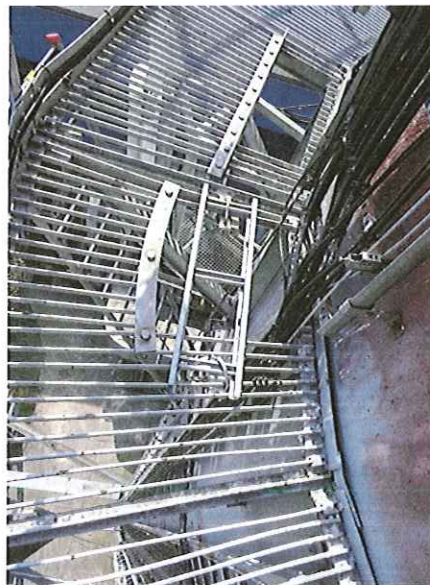
Fot. 6

Będące na wyposażeniu komina trzy galerie stalowe usytuowane są na poziomach: 1 -  $+33\text{ mnpt}$ ; 2-  $+66\text{ mnpt}$ ; 3 -  $+97\text{ mnpt}$ . Przegląd galerii nr 2 i 3 nie wykazuje uszkodzeń. Jedynie na galerii nr 1 należy poprawić dwie kraty pomostowe tak aby prześwit po zdemontowanych instalacjach antenowych został wypełniony lub kraty wymienić na nowe (fot 6).

- naprawa lub wymiana 2 szt. krat podestu galerii na poziomie + 33m.

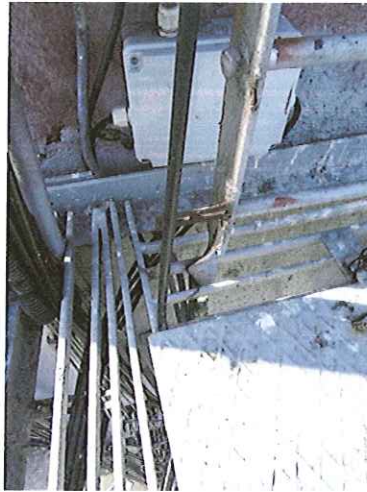
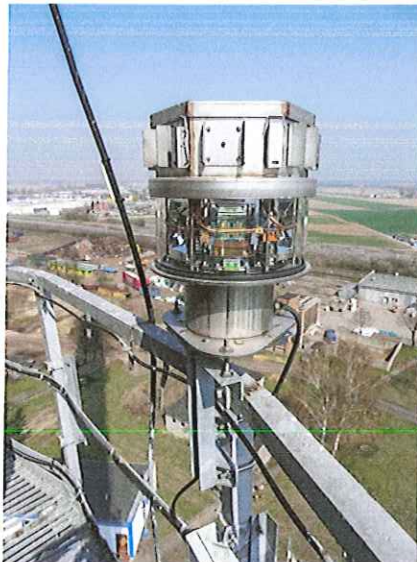
Fot. 7

Na kominie zainstalowano szereg instalacji antenowych i teletransmisyjnych. Wiele elementów tych instalacji budzi zastrzeżenia. Np. sposób poprowadzenia przewodów zasilających, poprowadzonych niezgodnie z obowiązującymi regułami (fot 7 i 8). Po zdemontowanych instalacjach antenowych pozostało wiele niewykorzystywanych konstrukcji wsporczych (fot 9 i 10). Niekonserwowane podlegają procesom korozji i utrudniają poruszanie się po galeriach obsługowych. Na najwyższej galerii jest zamontowana szafka rozdzielcza, która prawdopodobnie dawniej obsługiwała połączenie internetowe (fot 11). Stan jej jest zagrożeniem dla osób prowadzących prace konserwacyjne komina. Nie wiadomo czy instalacje doprowadzone do tej szafki działają i są pod napięciem. Szafkę i instalacje należy niezwłocznie doprowadzić do stanu należytego lub zlikwidować.

Do czasu remontu komina inwestor ( PEC Gniezno) rozpozna który osprzęt antenowy będzie jeszcze wykorzystywany i oceni indywidualnie, które elementy należy zdemontować, a które pozostawić na trzonie komina

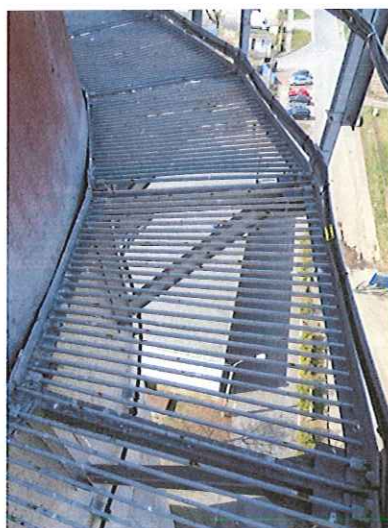
Fot. 12

Stan powłok ochronnych zabezpieczających stalowy osprzęt komina jest dostateczny (fot 12). Dotychczas wybiórczo prowadzone prace antykorozyjne nie zabezpieczyły w całości stalowego wyposażenia komina. Trwałość i skuteczność powłok antykorozyjnych wydaje się zależeć głównie od stopnia przygotowania stalowych elementów konstrukcyjnych. Do poziomu + 97m zastosowano powłoki chlorokauczukowe. W chwili obecnej, występują tam nieliczne ogniska korozji (fot 12 i 13), choć trzeba przyznać, że poważnych wżerów korozyjnych nie zaobserwowano. Stan zabezpieczenia drabinki komunikacyjnej pomiędzy galerią na poziomie + 66m a wierzchołkiem komina jest zły i wymaga przeprowadzenia gruntownego remontu (fot 14). Do ochrony galerii + 97m zastosowano zestaw epoksydowy i powłoka malarska nie wykazuje uszkodzeń.
